# Piano Eliminazione Barriere Architettoniche

**SCHEDE DI ANALISI E SOLUZIONI PROGETTUALI  
EDIFICI ED AREE ESTERNE**

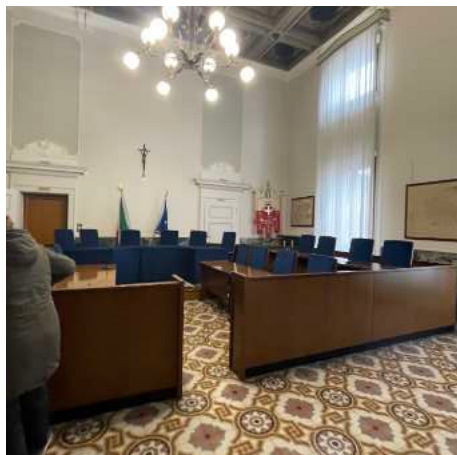
## FOTO

Edificio a più piani fuori terra adibito a sede del municipio. In prossimità dell'ingresso è presente parcheggio riservato ma con dimensioni non conformi. Sull'ingresso è presente dislivello e all'interno dell'edificio sono presenti percorsi di dimensioni adeguate e pavimentazione conforme.

All'interno della struttura non è presente ascensore per raggiungere i piani. All'interno della struttura è assente a tutti i piani un bagno riservato a persone con disabilità. Non è presente spazio calmo ai piani superiori né dispositivi per il superamento di disabilità sensoriali.

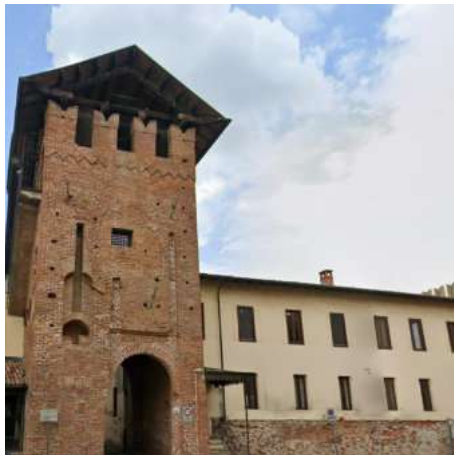
## FOTO

Edificio storico a torre adibito a sede dell'ufficio tecnico e della polizia locale. In prossimità dell'ingresso è presente parcheggio riservato ma con dimensioni non conformi. Per accedere all'ingresso al piano non è presente servoscala.

All'interno della struttura i percorsi sono di larghezza adeguata e pavimentazione conforme ma sono presenti alcuni gradini interni non risolti da rampe. All'interno della struttura è assente un ascensore di distribuzione ai piani superiori. Non è presente a nessun piano bagno riservato per persone con disabilità. Non è presente ai piani superiori uno spazio calmo interno né dispositivi per il superamento di disabilità sensoriali.

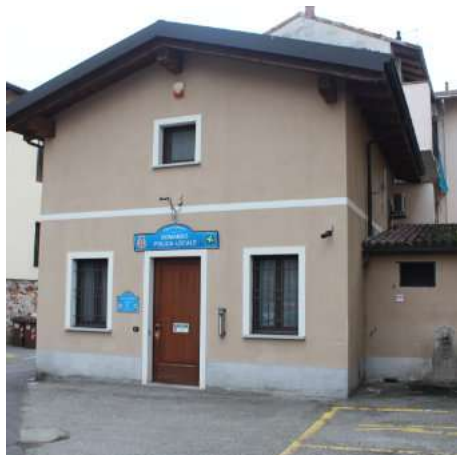
FOTO

Edificio a due piani fuori terra adibito a sede della polizia locale. In prossimità dell'ingresso è presente parcheggio riservato ma di dimensioni non conformi.

Sull'ingresso è presente una soglia, all'interno i percorsi sono di dimensioni adeguate e pavimentazione conforme. Non è presente ascensore per accedere al piano superiore. All'interno della struttura è assente bagno per persone con disabilità, ne sono presenti dispositivi per il superamento di disabilità sensoriali.

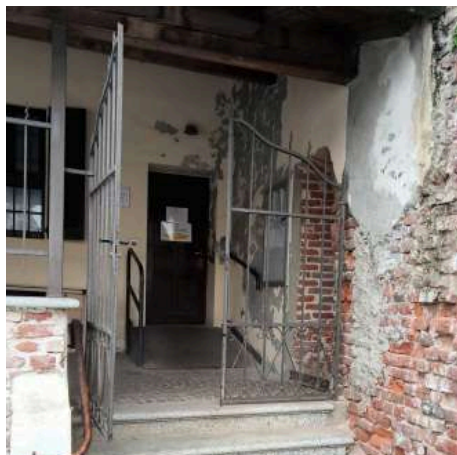
FOTO

Edificio storico sede dell'ufficio tecnico, in cui una parte è adibita a sede dei servizi sociali. In prossimità dell'ingresso è assente parcheggio riservato a persone con disabilità.

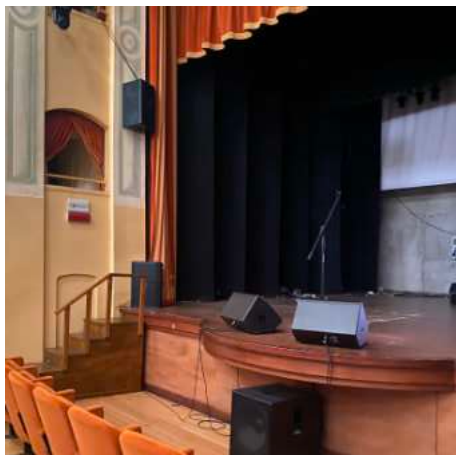
## FOTO

L' edificio ospita la biblioteca, il teatro e la sala polivalente. All'ingresso è assente un parcheggio riservato a persone con disabilità.

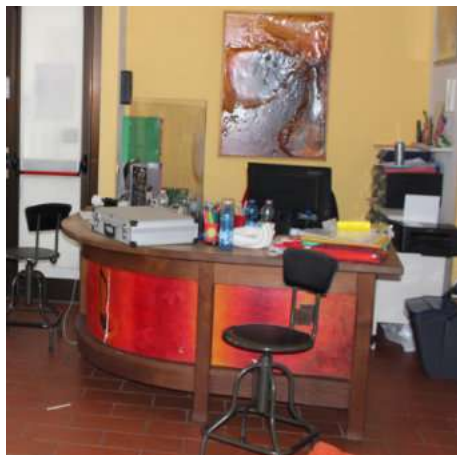
## FOTO

L'edificio è condiviso con la biblioteca e il teatro. E' assente un parcheggio riservato a persone con disabilità motoria.

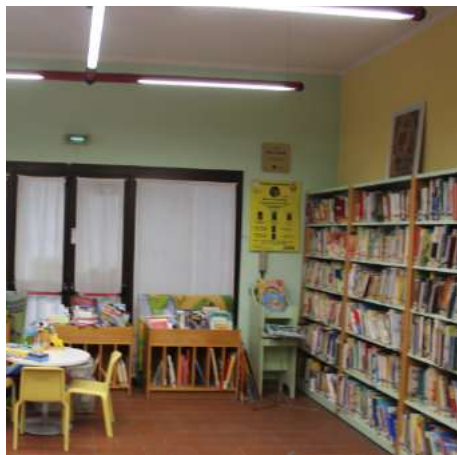
## FOTO

Edificio che ospita la biblioteca. Non è presente in prossimità dell'ingresso un parcheggio per persone con disabilità.

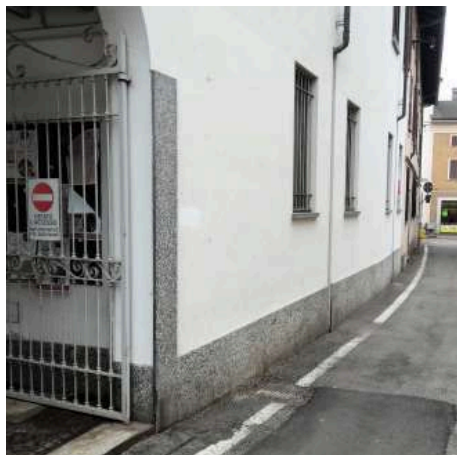
## FOTO

Edificio condiviso con la biblioteca il teatro e la sala polivalente. In prossimità dell'ingresso è assente un parcheggio riservato per persone con disabilità.

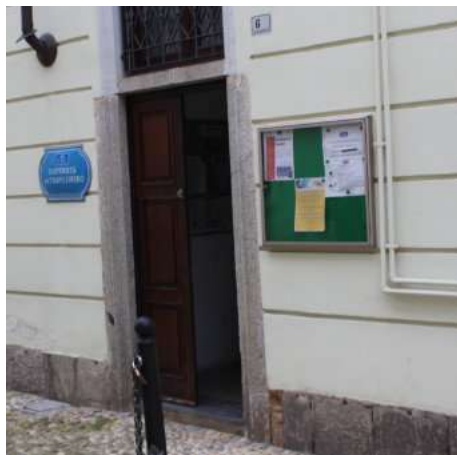
## FOTO

Edificio a più piani destinato a sede UTL, sede associazioni e centro servizi. In prossimità dell'ingresso è assente parcheggio riservato a persone con disabilità.

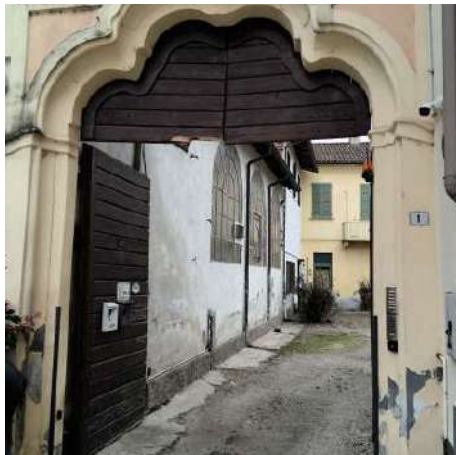
## FOTO

Edificio destinato a sede dell'oratorio dei Serafini. E' assente in prossimità dell'ingresso un parcheggio riservato a persone con disabilità. E' assente un percorso con pavimentazione conforme dalla zona parcheggio all'ingresso, che presenta un dislivello risolvibile con rampa. All'interno i percorsi sono di dimensioni adeguate, ma è presente un dislivello interno ed inoltre è assente un ascensore per raggiungere il piano superiore.

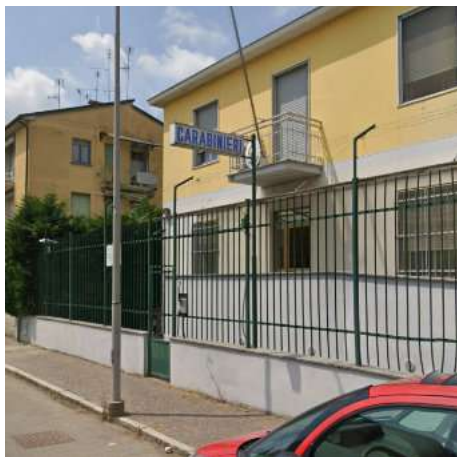
## FOTO

Edificio ha un piano fuori terra adibito a sede dei carabinieri. All'ingresso è presente parcheggio riservato conforme.

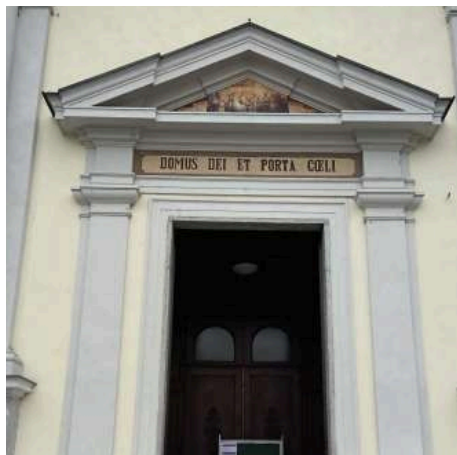
## FOTO

Edificio religioso nella piazza principale di Garlasco. In prossimità è presente parcheggio riservato a persone con disabilità.

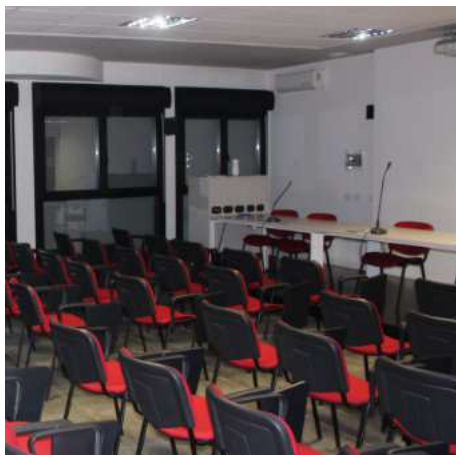
## FOTO

Edificio adibito a sede AVIS. Durante il sopralluogo è stato necessario accedere dalla scala di emergenze esterna, non si può verificare l'ingresso principale per lavori in corso.

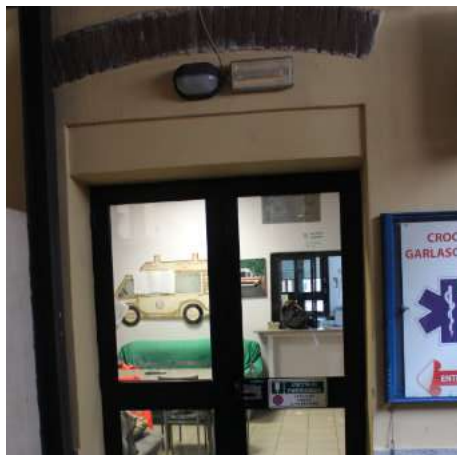
## FOTO

Edificio adibito a sede della croce garlaschese. E' presente in prossimità dell'ingresso parcheggio riservato e conforme.

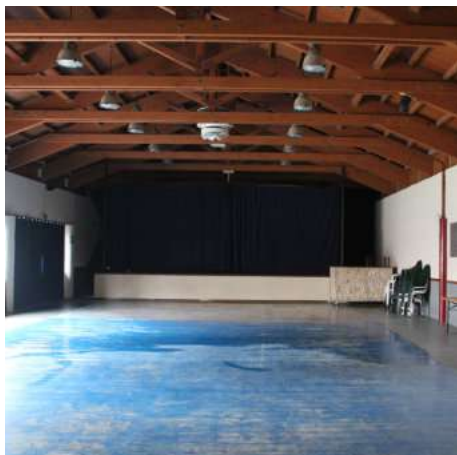
## FOTO

Edificio adibito a sede Pro loco. All'ingresso è assente un parcheggio riservato a persone con disabilità.

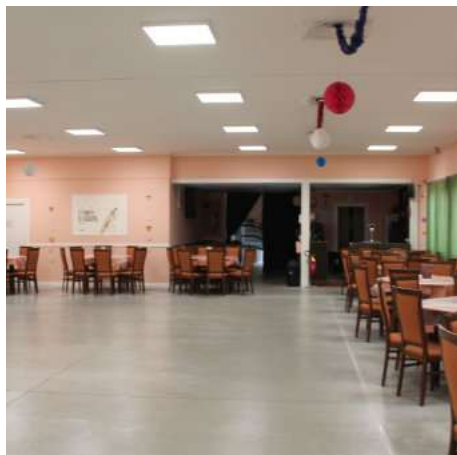
Codice identificativo E14

Edificio a un piano fuori terra adibito a sede Auser. All'ingresso è assente parcheggio riservato a persone con disabilità.

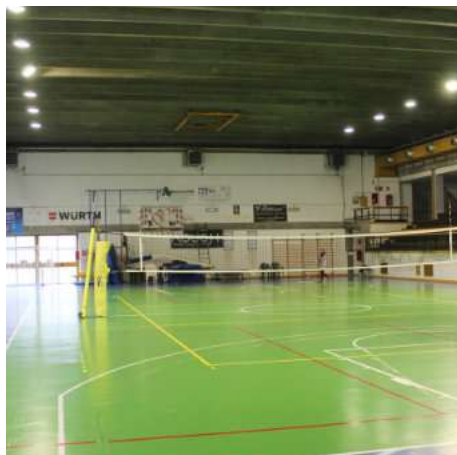
## FOTO

edificio adibito a palazzetto dello sport. All'ingresso è presente un parcheggio riservato conforme.

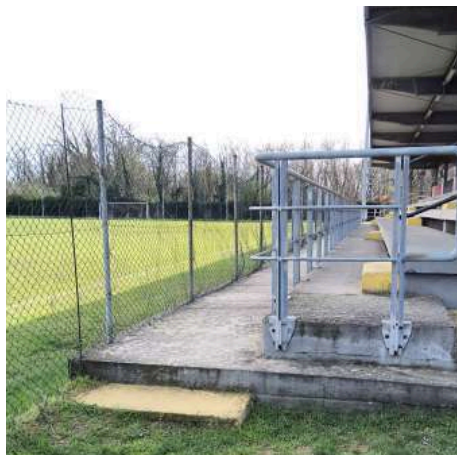
## FOTO

Edificio destinato a campo sportivo di Garlasco. E' assente in prossimità dell'ingresso parcheggio riservato conforme.

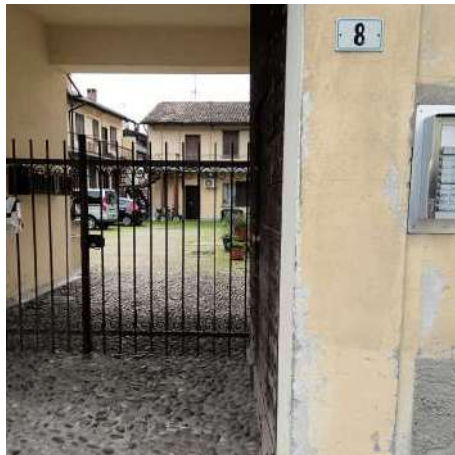
Codice identificativo E17

Edificio destinato a sede di case comunali.

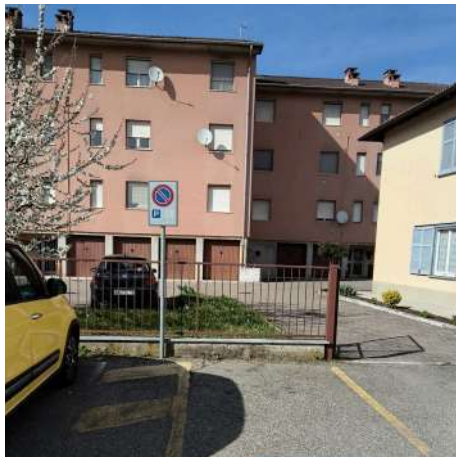
Codice identificativo E18

Edificio destinato a sede di case comunali.

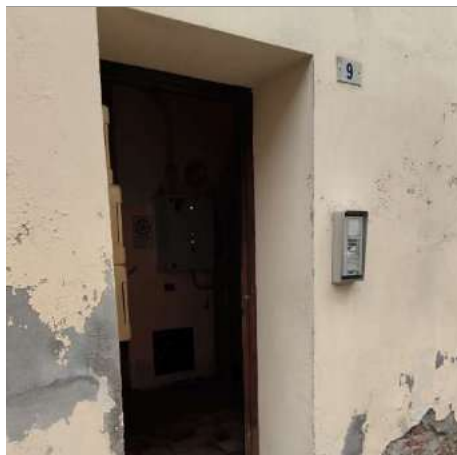
Codice identificativo E19

Edificio destinato a sede di case comunali.

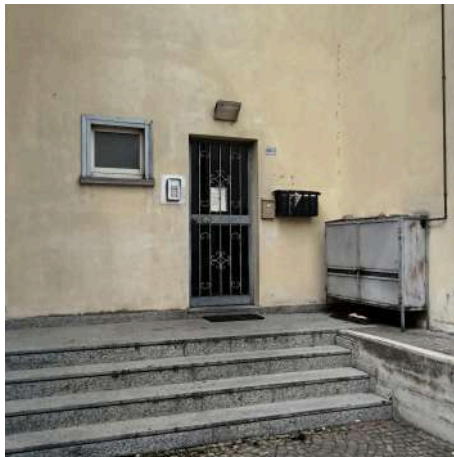
Codice identificativo E20

Edificio destinato a sede di case comunali.

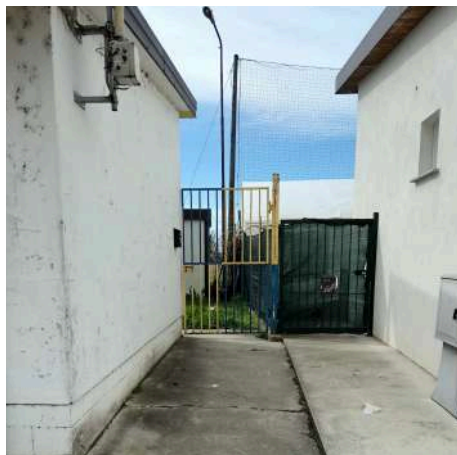
## FOTO

Edificio destinato a campo sportivo di San Biagio. E' assente in prossimità dell'ingresso parcheggio riservato conforme.

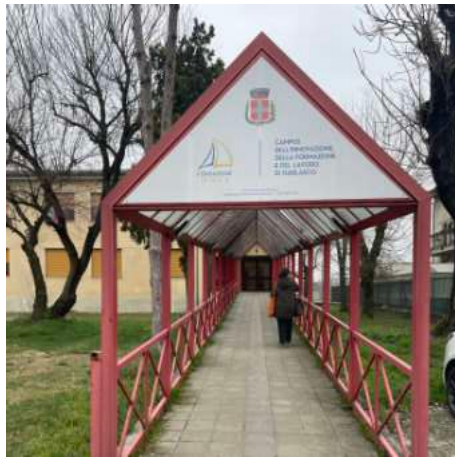
## FOTO

L'edificio ha due piani fuori terra è adibito a CFP e palestra. In prossimità dell'ingresso è presente parcheggio riservato.

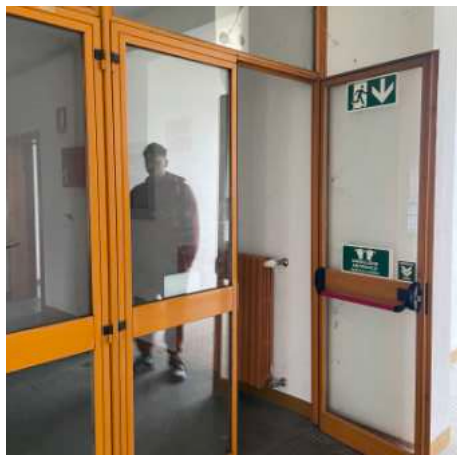
L'edificio adibito a palestra del CFP si trova nella corte interna dell'edificio, al piano terra, ed è collegato alla scuola tramite percorso esterno protetto da pensilina.

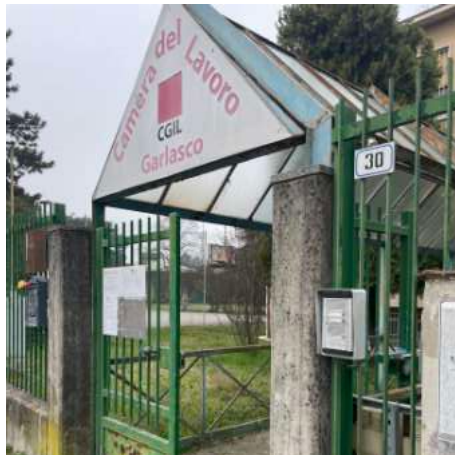
## FOTO

L'edificio si sviluppa su tre piani fuori terra ed è adibito a sede CGIL. E' assente parcheggio riservato in prossimità dell'ingresso. L'ingresso presenta una soglia ed è collegato al cancello su strada da tettoia che copre il camminamento esterno.

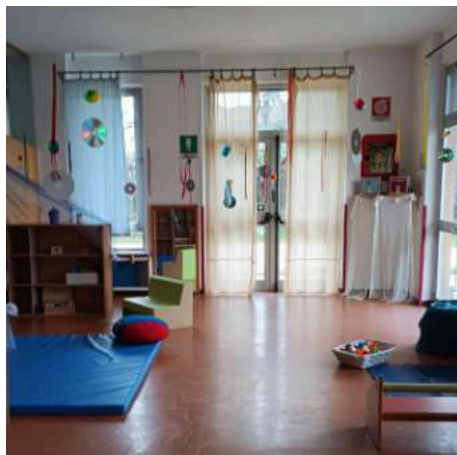
Codice identificativo E23

L'edificio a un piano fuori terra è adibito ad asilo nido. In prossimità dell'ingresso è presente parcheggio riservato ma di dimensioni non conformi. Sull'ingresso è presente una piccola soglia.

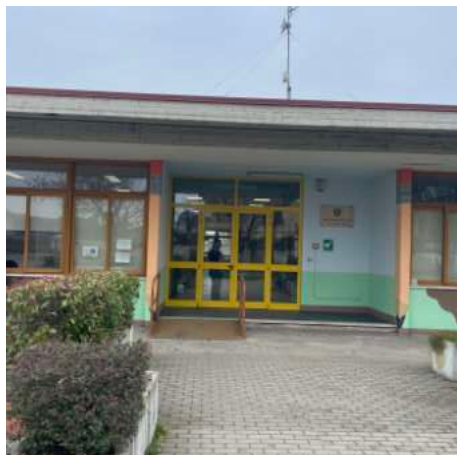
## FOTO

L'edificio ospita scuola elementare, palestra e scuola dell'infanzia. In prossimità dell'ingresso è presente parcheggio riservato conforme. Per accedere all'ingresso rialzato è presente piccola rampa di dimensioni conformi.

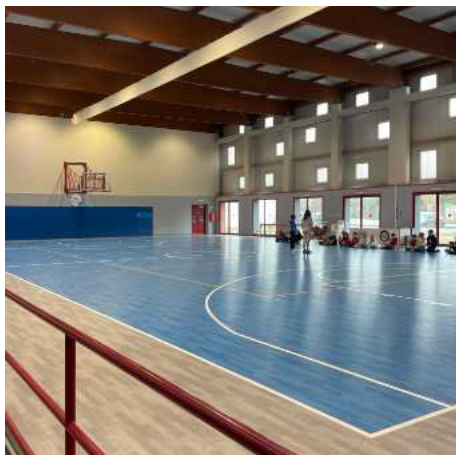
Codice identificativo E24.2

La palestra della scuola elementare viene utilizzata anche in orario di chiusura della scuola. Ha un ingresso dedicato su strada dove è presente in prossimità dell'ingresso parcheggio riservato e conforme.

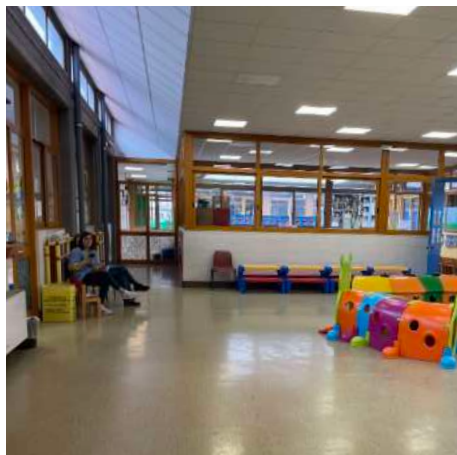
## FOTO

L'edificio è condiviso con la scuola elementare e la palestra ed è in parte adibito a scuola dell'infanzia. Presenta un ingresso dedicato su strada dove è presente parcheggio riservato e conforme.

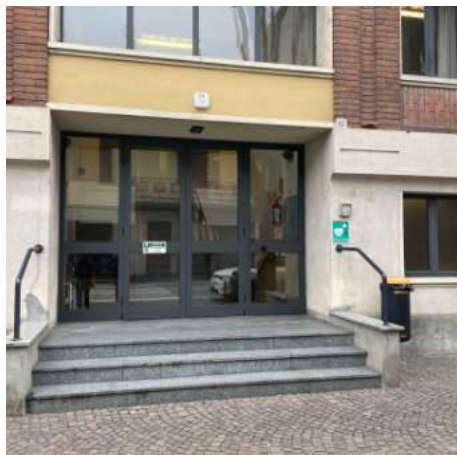
Indirizzo **Via della Bozzola**Codice identificativo **E25**

L'edificio a due piani fuori terra è adibito a scuola media. l'ingresso accessibile si trova sul retro, tramite rampa con pendenza conforme alla normativa, però è assente parcheggio riservato.

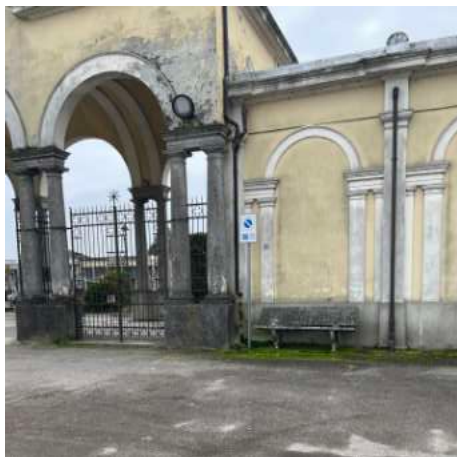
## FOTO

Area cimiteriale recintata con orari di apertura punto è presente un parcheggio destinato a persone con disabilità ma di dimensioni non conformi.

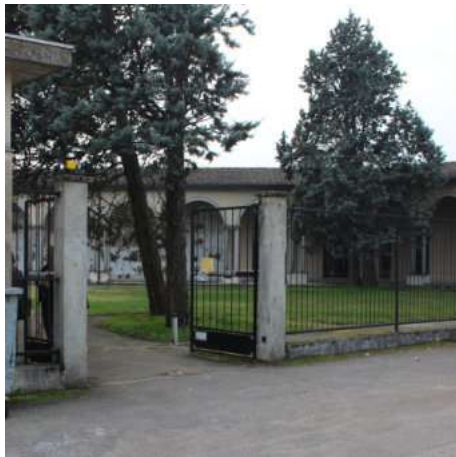
FOTO

Area cimiteriale recintata. All'ingresso è assente parcheggio riservato a persone con disabilità.

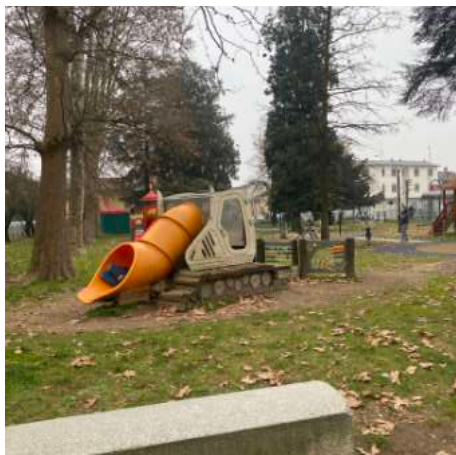
FOTO

Area verde recintata adibita a parco giochi. E' presente parcheggio nelle vicinanze ma in prossimità dell'ingresso non è presente parcheggio riservato conforme. All'ingresso è presente un dislivello.

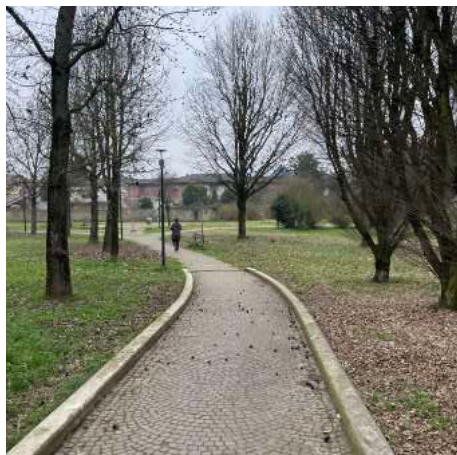
FOTO

Area verde recintata adibita a parco giochi. In prossimità dell'ingresso è assente parcheggio riservato conforme.

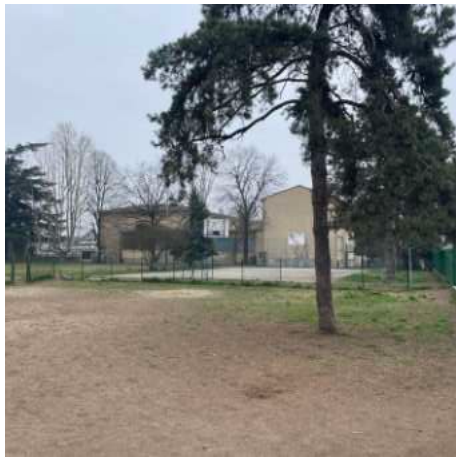
FOTO

Area verde recintata destinata a sgambamento cani. Non è presente parcheggio riservato conforme in prossimità dell'ingresso.
